신업포구 산책길

1. 개요

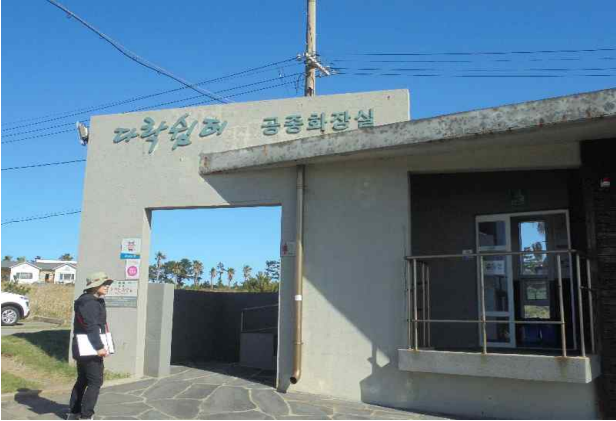
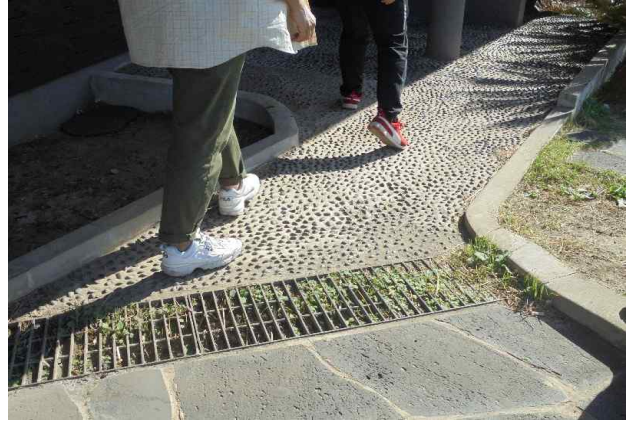
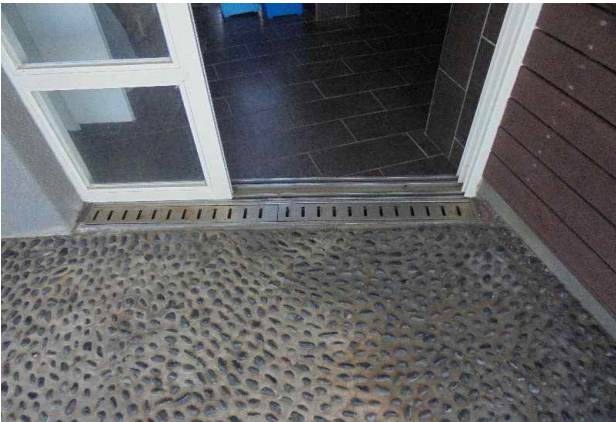
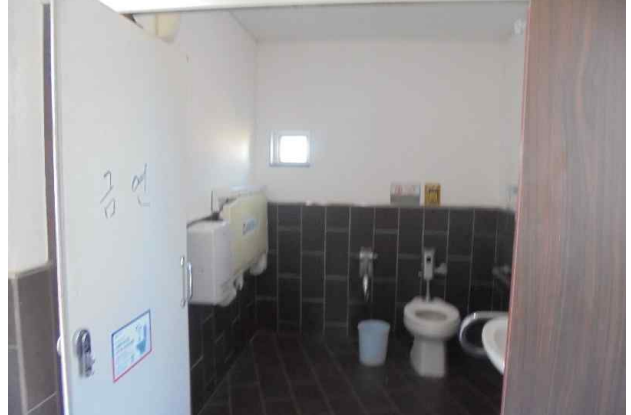
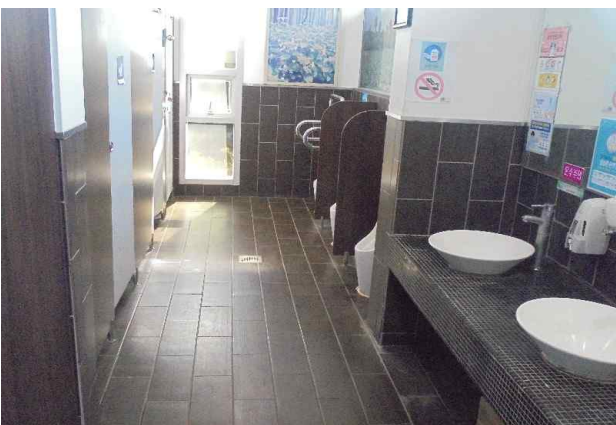
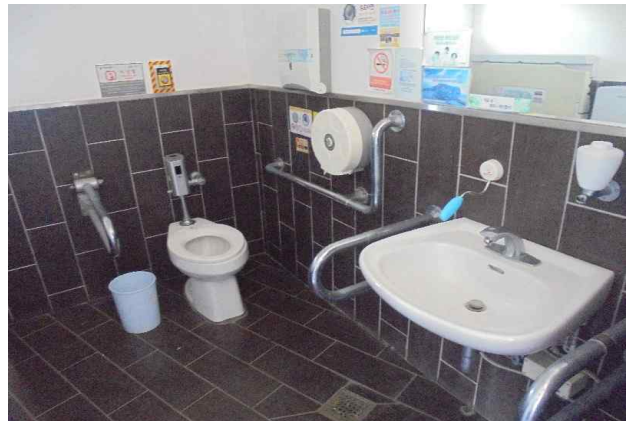
○ 화장실 · 장애인 화장실

한줄설명 : 주변에 화장실은 있으나 일반 화장실만 있어서 휠체어 이용자는 사용이 어렵다. 거리가 좀 떨어져 있지만 다락싹터 공중 화장실(약1km 떨어져 있음)을 이용해야 한다. 전체적으로 사용하기에는 문제가 없으나 경사로가 있고 해당 경사로가 자갈이 박힌 시멘트 (지압판 같은)형식으로 이루어져 있어 휠체어 탄 사람들은 불편할 수 있어 보인다.

근처의 다락쉼터(약1km) 공중화장실을 이용해야 한다. 경사로 바닥 재질만 주의한다면 다른 문제는 없을 것으로 보인다.

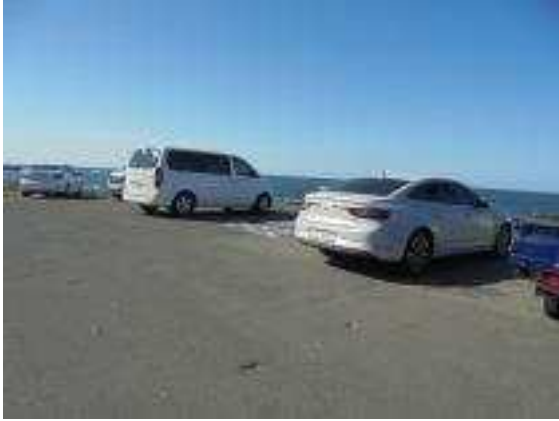
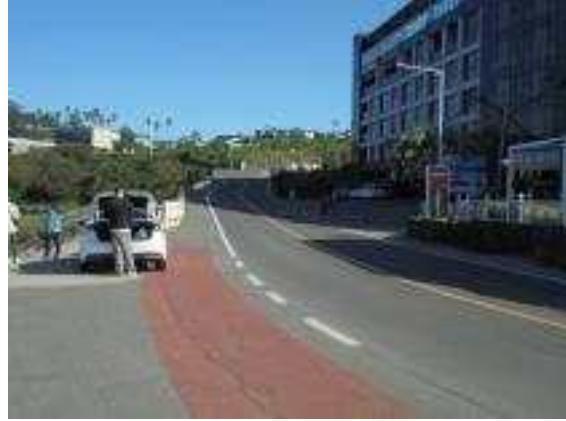
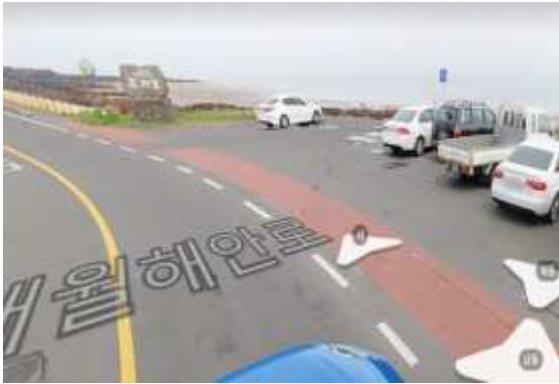
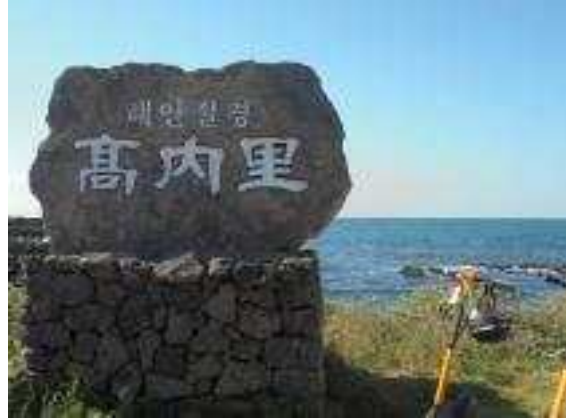
○ 주차장 · 장애인 주차장

한줄설명 : 주차장으로 활용하고 있는 공터는 따로 구역이 표시된 주차장은 아니다. 대형버스는 접근만 할 수 있으며 주차는 비교적 어렵다고 생각된다. 주출입구 까지만 단차가 없어서 바로 접근이 쉽다.

구획이 그려진 주차장이 아닌 공터, 장애인 주차장 없음.

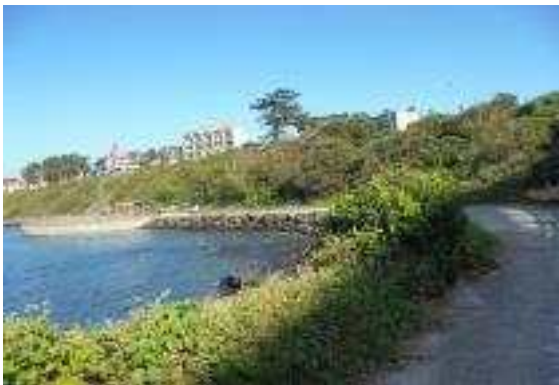
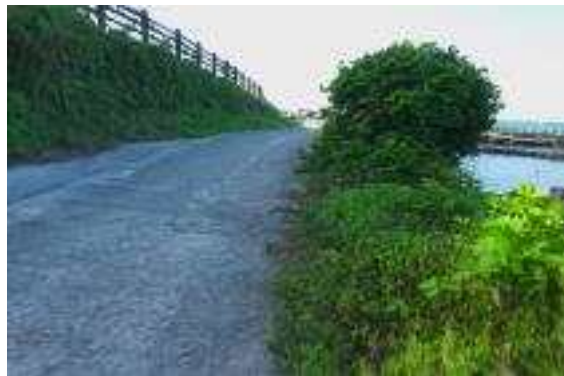
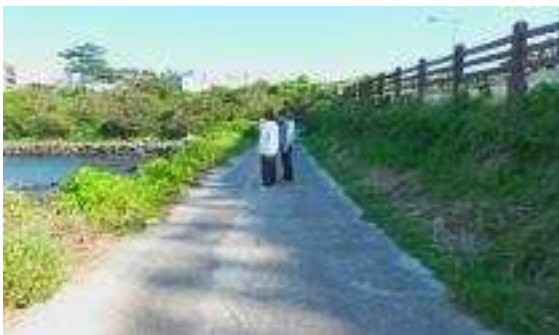
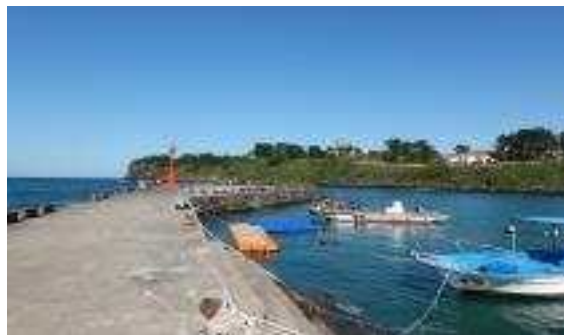
○ 주출입로

한줄설명 : 주차공터에서 바로 진입을 할 수 있으며, 시멘트 길로 되어서 이동시 어려움은 없다. 이용하는 신업포구 산책로가 모두 이런길로 되어 있다. 점자블록이나 안내를 위한 표지판은 따로 없으며, 길이 하나여서 바로 접근은 할 수 있다.

시멘트로 되어있는 길. 폭도 좁지 않아서 이동시 제약이 없음

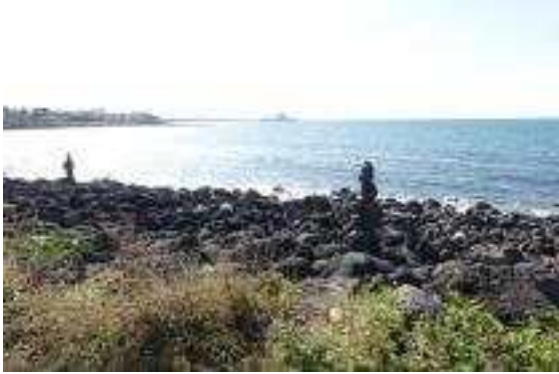
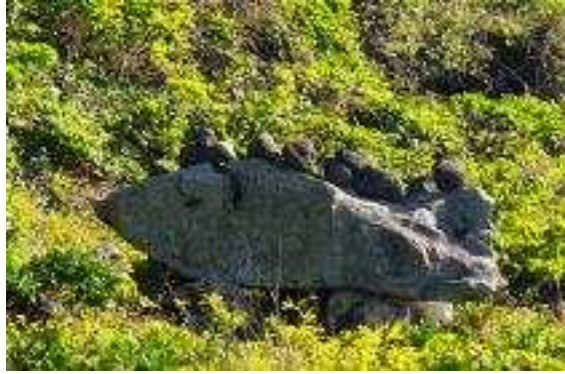
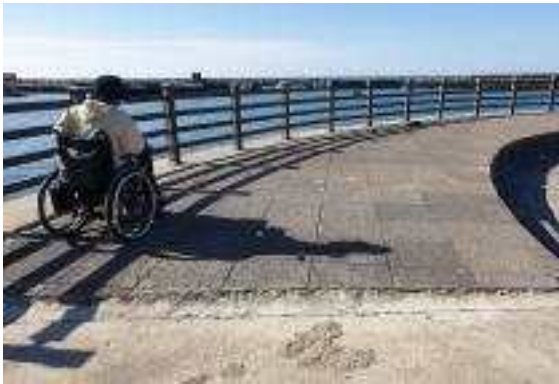
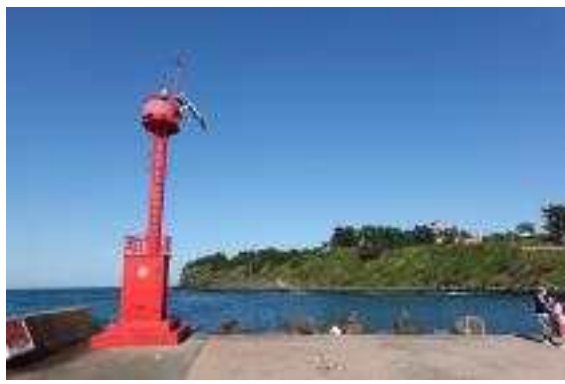
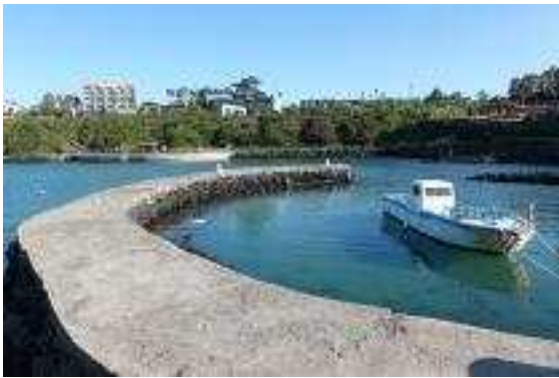
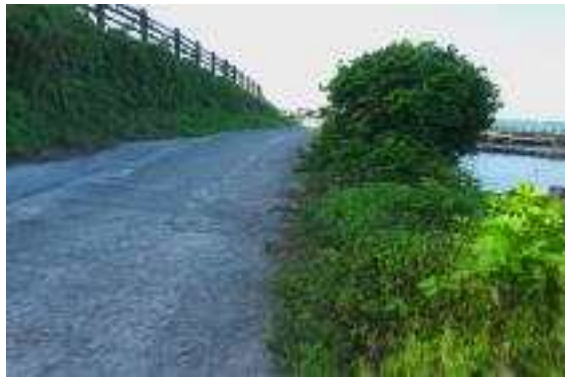
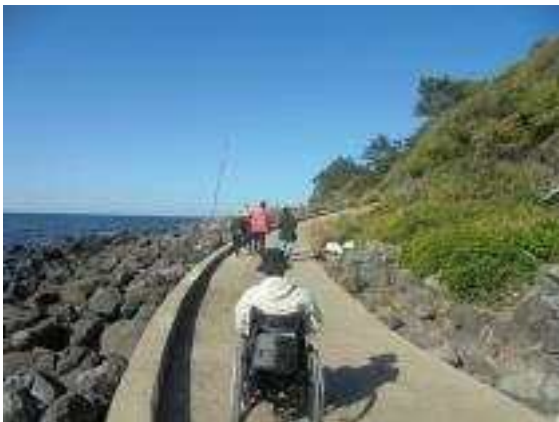
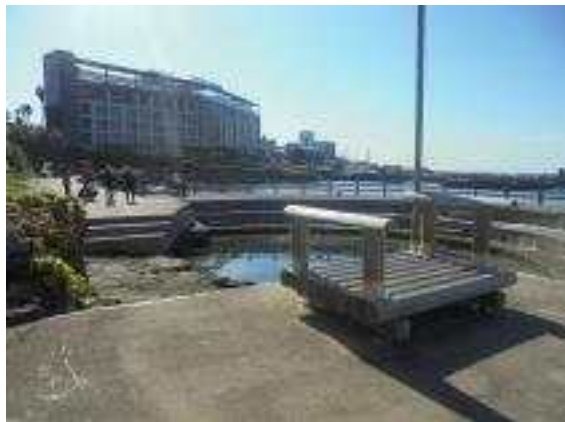
6. 주요체험로(관람로)

주출입로 → 산책길 → 테우, 반달용천수 → 반환점 → 산책길 → 빨간등대
(산책길 중간 6cm 정도의 턱이 없다면 무장애동선코스로도 좋은 곳이다.)

구엄포구와 돌염전처럼 대한민국 해안누리길(해양수산부와 한국해양재단이 선정한 걷기 좋은 해안길)중 엄장해안길을 경유하는 중간 포구중 하나이다. 포구 옆으로 이어진 길은 해안길을 따라 조성된 산책로이며, 휠체어를 타고 가기에 알맞은 접근성을 가지고 있다. 단 돌과 돌이 접목된 부분에 이음새가 턱(6CM)으로 발생되어 이동시 다소 어려움을 초래할 수는 있겠다.
